Prunkvoll präpariert

Die Restaurierung und Konservierung der Fürstenzimmer in der Buranlage Hohensalzburg

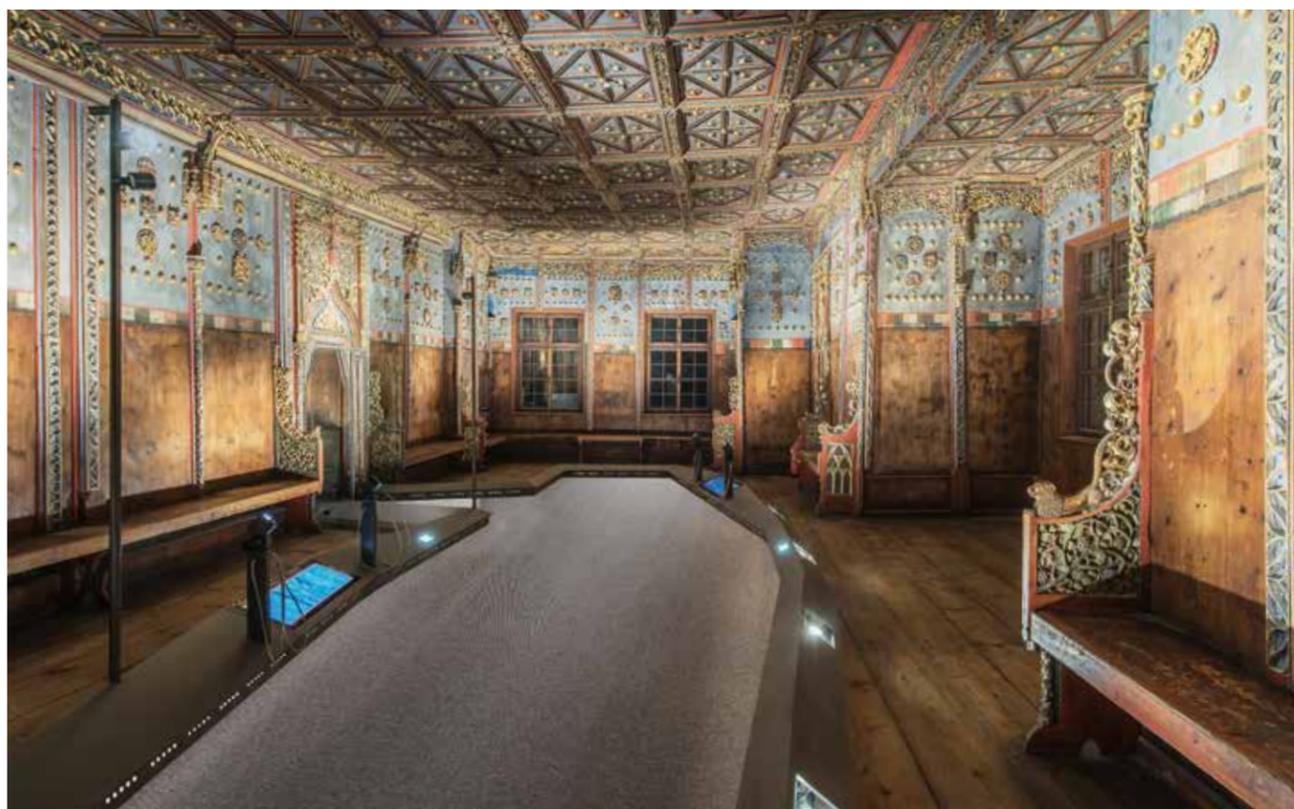
1 Die Goldene Stube nach den Maßnahmen. Sie ist der am prunkvollsten bestückte Raum von Schloss Hohensalzburg.

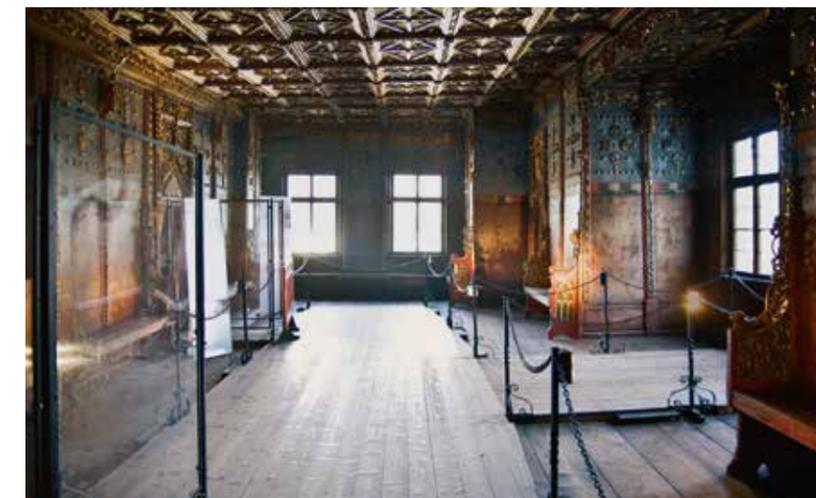
2 Zustand der Goldenen Stube vor den Interventionen. Bereits 1957 war der Raum überarbeitet worden.

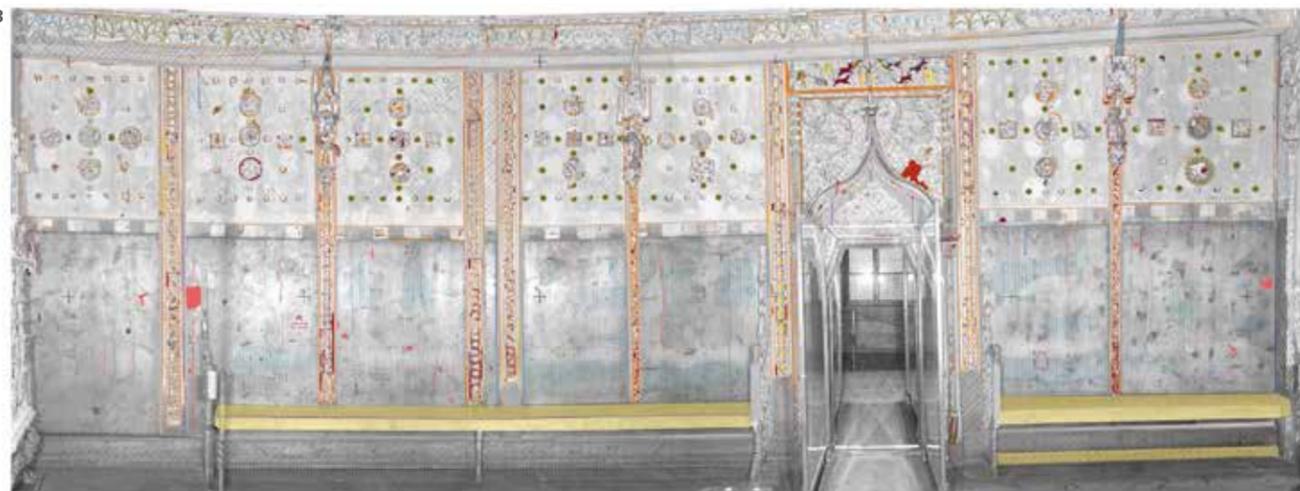
3 Die Schadenskartierung der Nordwand in der Goldenen Stube: In detaillierten Bestands- und Schadenskartierungen fand die planliche Erfassung der wandgebundenen Ausstattung statt.

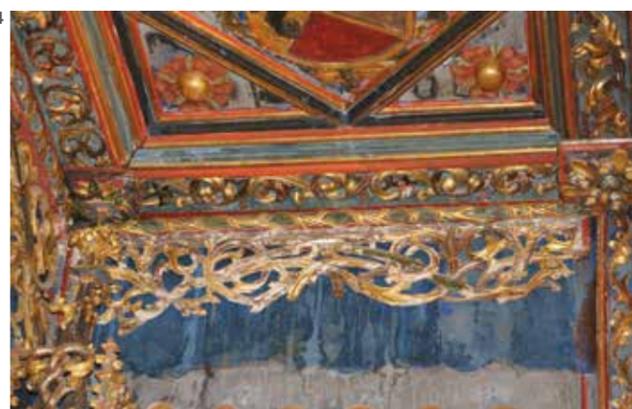
4 Die Ostwand der Goldenen Stube offenbarte bei der Bestandsanalyse massive Schäden durch Feuchtigkeit.

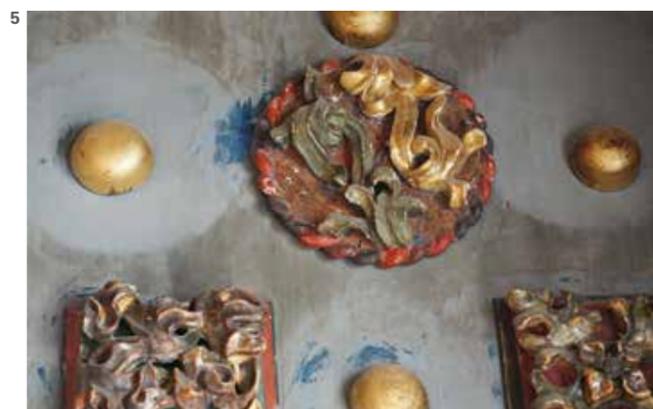
5 Detailaufnahme der Südwand der Goldenen Stube: Durch die Pigmentkombination Azurit und Ultramarin sowie fassungstechnische Fehler in der Ausführung wird die ehemalige Hängung von Knöpfen und Ornamenten optisch betont.

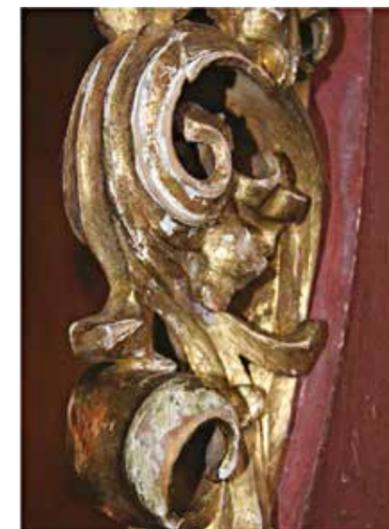
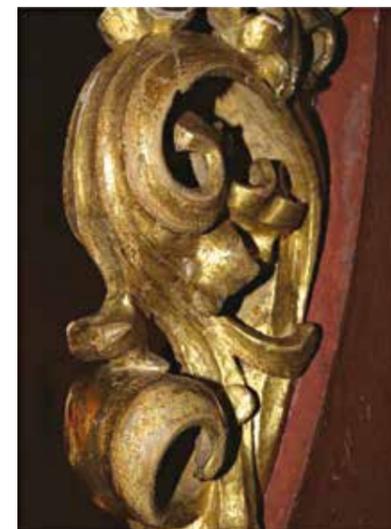
6/7 Der Zustand der Seitenwangen in der Goldenen Stube vor und nach der Restaurierung

Auf der Grundlage des Restaurierungskonzepts wurden Arbeitsproben und eine Musterachse in der Stube ausgeführt. Neben der Konsolidierung und Oberflächenreinigung von Träger und Fassung war eine optische „Beruhigung“ und „Vereinheitlichung“ der Gesamtwirkung Ziel der Maßnahmen. Störende Beeinträchtigungen, wie etwa Übermalungen und Überbronzierungen, wurden abgenommen. Das diffuse Erscheinungsbild der gefassten Oberflächen wurde mittels gezielter Retusche an Farbfassungen und Vergoldungen beruhigt und geschlossen. Die aus der letzten Restaurierungsphase stammenden Sichtfassungen sind schwach gebunden und reagieren teilweise empfindlich auf mechanische Belastung. Dementsprechend wurden umfassende Reinigungsproben bzw. Lösemitteltests durchgeführt. Als problematisch erwiesen sich die kreidenden bis pudernden Malschichten der Wandflächen. Eine Trockenreinigung ist kaum möglich und birgt das Risiko einer Abnahme der nahezu ungebundenen Sichtfassung bis zu den darunterliegenden Farbschichten. Zugleich konnte bei den Probenarbeiten durch die Abnahme der obersten Pigmentierung eine Homogenisierung der Farbfläche erreicht werden, die allerdings mit einem Verlust der durch helle Farbflächen definierten entstehungszeitlichen Hängung von Ornamenten und Knöpfen einherging. Nach zahlreichen Diskussionen mit dem Auftraggeber und Vertretern des Bundesdenkmalamts wurde entschieden, die hellen „Abdrücke“ von Knöpfen und Ornamenten als historisches Dokument zu belassen. Um einen Farbumschlag der auf polare und unpolare Lösemittel empfindlich reagierenden Malschicht zu vermeiden und die konzeptionell matte Oberflächenaussage zu erhalten, wurde nach mehreren Testreihen JunFunori (1%ige Basislösung in Aqua dest., davon 1 ml mit 5 ml Aqua

dest. verdünnt) zur Konsolidierung verwendet. Farbveränderungen, die auf Schäden wie Abrieb oder Feuchtigkeit zurückzuführen sind, wurden retuschiert. Die für die Retuschen verwendete Farbtemperatur des Lichts wurde entsprechend des für die Fürstenzimmer erstellten Lichtkonzepts gewählt.

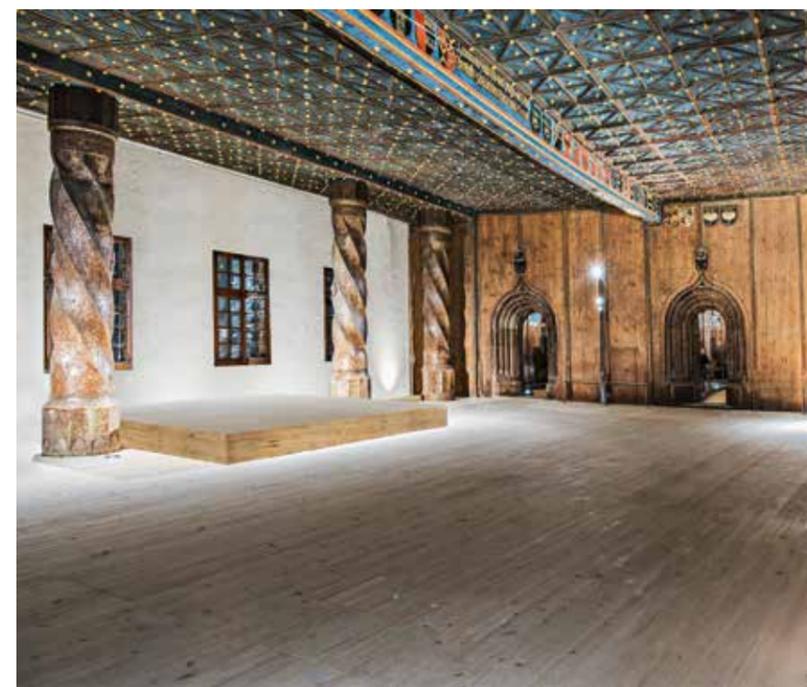
8 Auch die museale Vermittlung in den Fürstenzimmern wurde neu entwickelt und organisiert. Im Mittelpunkt steht die Ausstattung und Nutzung sowie die historische Bedeutung der Räume.
